## Rapportage Energiebus

### West-Indischekade Groningen

Aanvrager: Bewonersorganisatie West-Indischekade (WIK)  
Adviseur: Siem Goede  
Datum: 13-01-2016  
Projectnummer: 15424

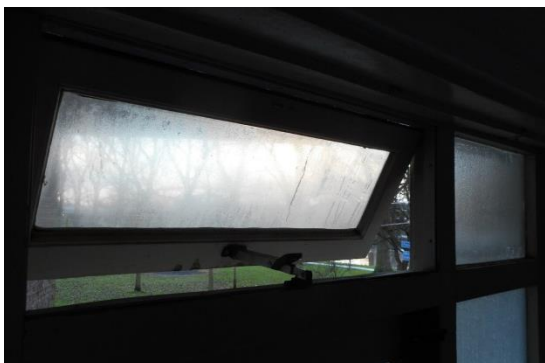
De bewoners ventileren de keuken/douche ruimte door het openen van een klepraam. Hierdoor stroomt koude lucht de ruimte in, die niet kan worden verwarmd omdat hier geen kachel is. Het is ook niet mogelijk om verwarmde lucht vanuit de woonkamer naar de keuken/douche te laten stromen, omdat de afvoer in de keuken onvoldoende is. Hierdoor treedt in de keuken/douche onvermijdelijk condens op, met schimmelvorming tot gevolg.

Keuken en douche is koud en vochtig

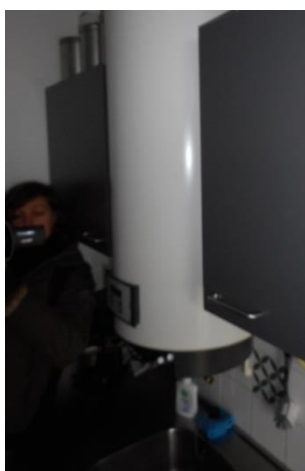
De boilers zijn vrij klein waardoor de bewoners soms lang zonder warm water zitten. Voor de plaatsing boven de gootsteen zijn ze juist weer erg groot, waardoor je niet kunt zien wat je aan het afwassen bent.

(te kleine) boiler

Een HR107 combiketel gebruikt het aardgas veel efficiënter en kan ook op een zuinige en comfortabele manier warm tapwater maken.

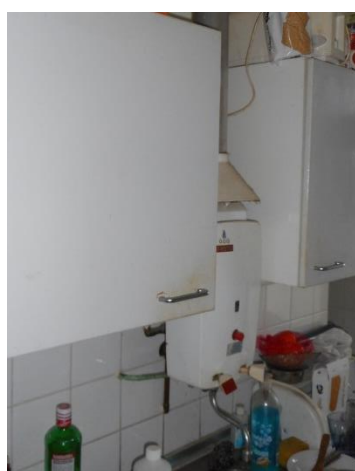
Voor water is in de keuken een kleine boiler aangebracht. In één woning is nog een geiser aangetroffen waarvan de afvoer is aangesloten op het ventilatiekanaal.

gasgeiser

Kachels, moederhaarden, cv-ketels, geisers gebruiken binnenlucht voor de verbranding. Bij onvoldoende luchttoevoer kan dit tot gevaarlijke situaties leiden. Dit soort toestellen kan beter vervangen worden door gesloten toestellen.

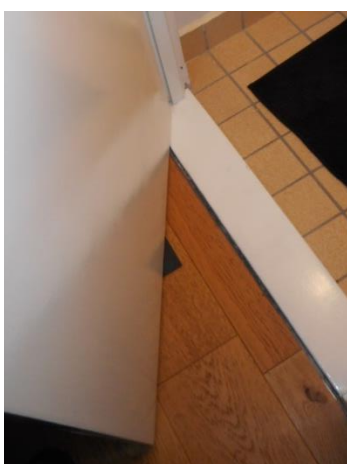
De afvoer in de keuken/douche functioneert in de onderzochte woningen nauwelijks. Bovendien is in de keukendeur geen spleet of rooster aanwezig. Hierdoor ontbreekt de toevormogelijkheid van warme binnenlucht vanuit de verwarmde woonkamer.

Geen doorstroming ventilatielucht

De toevoer van de toilet kan eenvoudig verbeterd worden door het aanbrengen van roosters in de deuren.

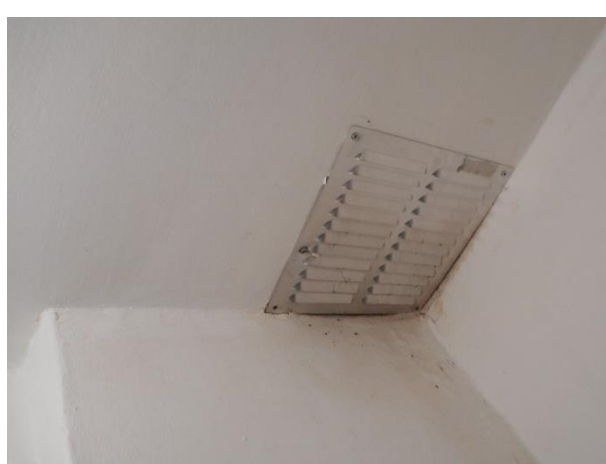
**Conclusie:** de ventilatie toevoermogelijkheden zijn in de hele woning zeer mager. Formeel wordt wel aan de voorschriften voldaan, maar de gebruiksvriendelijkheid is ronduit slecht.  
Ook de ventilatieafvoer via kanalen is zeer mager.

Natuurlijke ventilatie onvoldoende

Flats met shuntkanalen gedacht kan worden aan het plaatsen van drukgeregelde gelijkstroomventilatoren op het dak met meerstanden ventielen in keuken en badkamer.

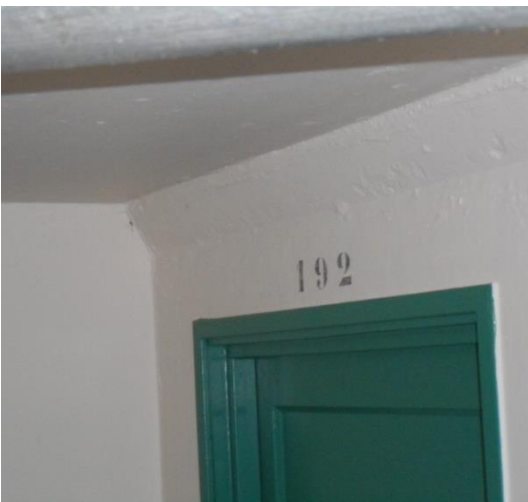
De onderste vloer naar de bergingen is niet geïsoleerd.

De vloeren van de woningen boven de bergingen kunnen eenvoudig aan de onderzijde geïsoleerd worden (in de bergingen).

Plafonds in bergingen isoleren
